1.9. USO ACTUAL Y CARACTERIZACIÓN FÍSICA DEL ÁMBITO DE INTERVENCIÓN

1.9.1. Uso Actual del Suelo

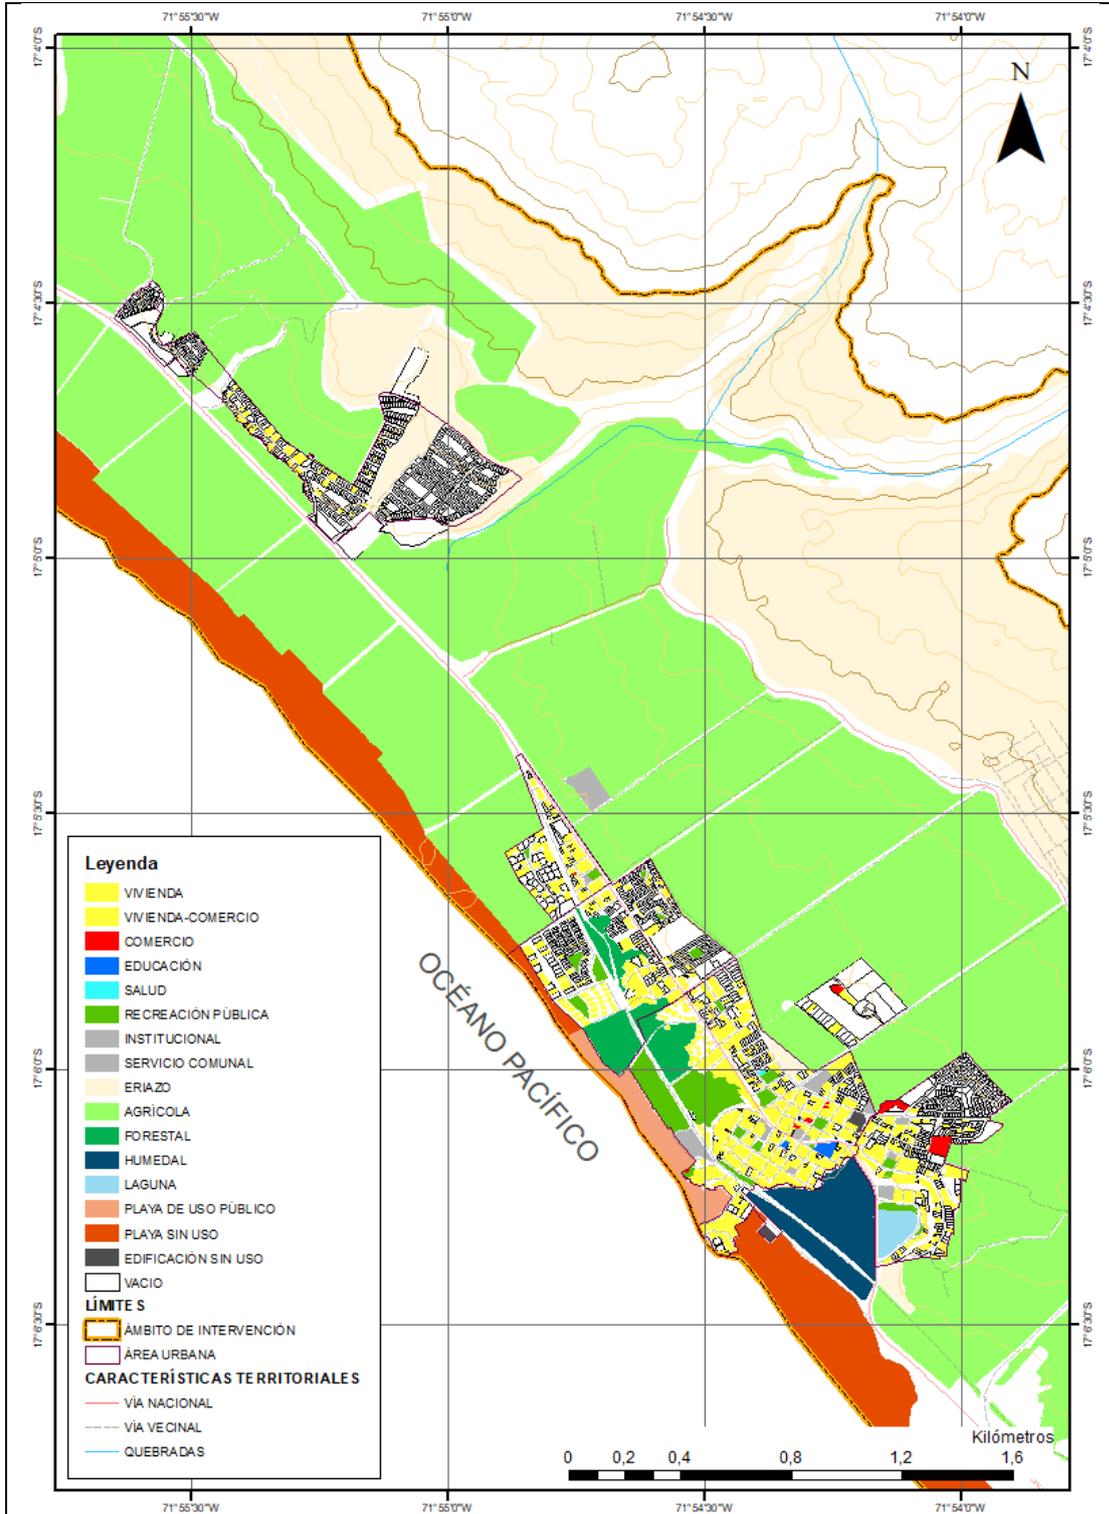
Mapa N°1: Uso de Suelos de Mejía

El análisis de los usos del suelo urbano permite conocer la distribución espacial de las actividades urbanas en el ámbito de estudio. Ha sido elaborado a partir del trabajo de campo que ha sido volcado en el Expediente Urbano (setiembre 2021). El cálculo se hizo por área (m²) con el objetivo de tener mayor precisión, separando el área neta ocupada por lotes del área que ocupan las vías.

La superficie que ocupa el centro poblado es de 131.79 ha, al restar el área que corresponde a vías (27.91 ha), da como resultante una superficie 103.88 ha al área ocupada por los diferentes usos de suelo.

Así, el uso predominante es el que corresponde a LOTES VACÍOS 46,18% (47.30 ha), seguido por el uso de VIVIENDA que incluye a la VIVIENDA COMERCIO 27.25% (28.30 ha), se puede inferir que siendo Mejía uno de los balnearios más importantes de la región, existe demanda de lotes para fines contar con vivienda vacacional, aunque se constata que la ejecución de las edificaciones es postergada, convirtiéndose en una inversión a futuro.

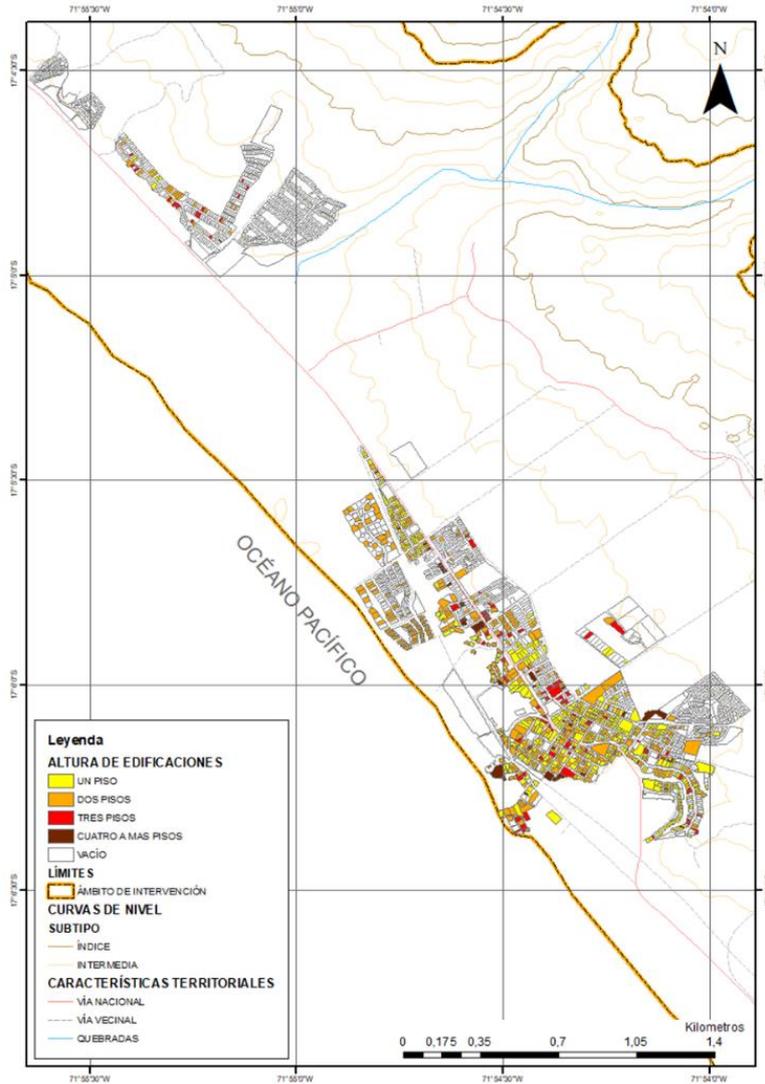
Mapa N°2: Altura de edificación

Se constata que Mejía tiene mayoritariamente edificaciones de baja altura

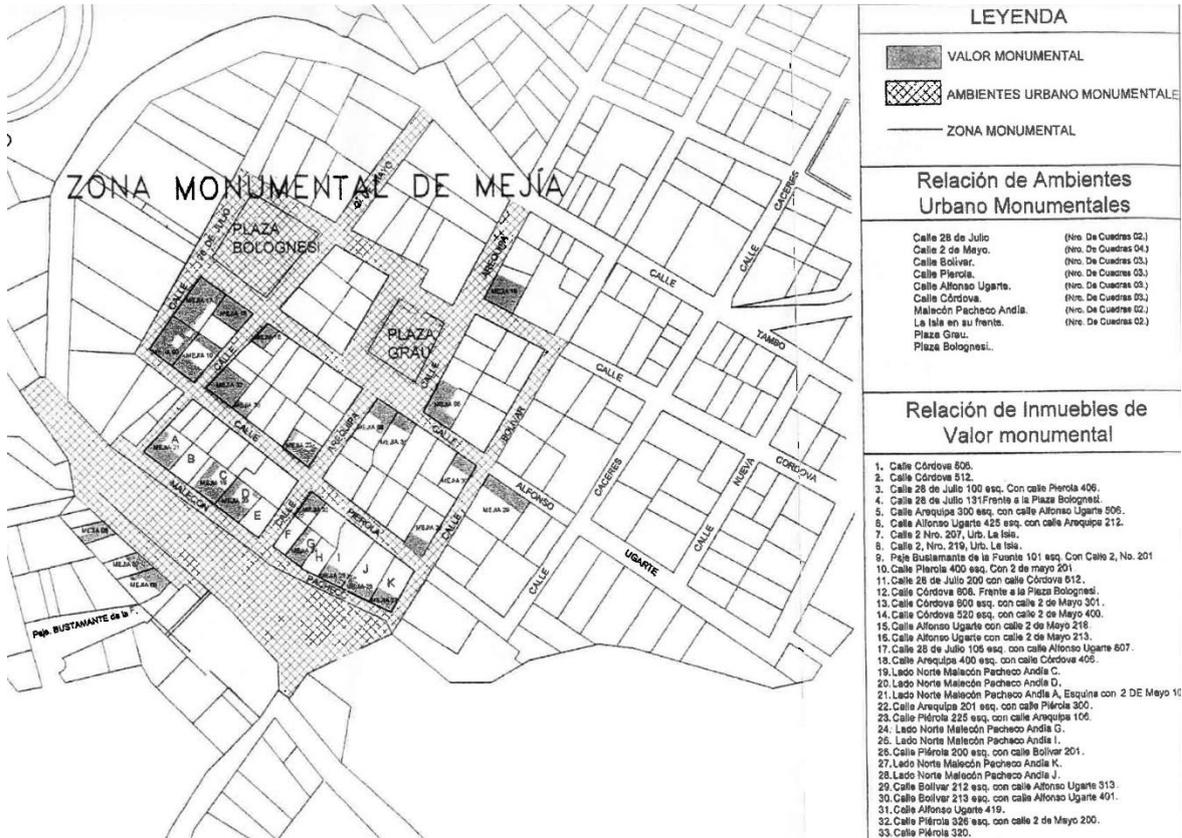
Como indica la relación anterior, esta última resolución comprende a 33 inmuebles referida a la arquitectura civil doméstica, ilustrados en el siguiente mapa.

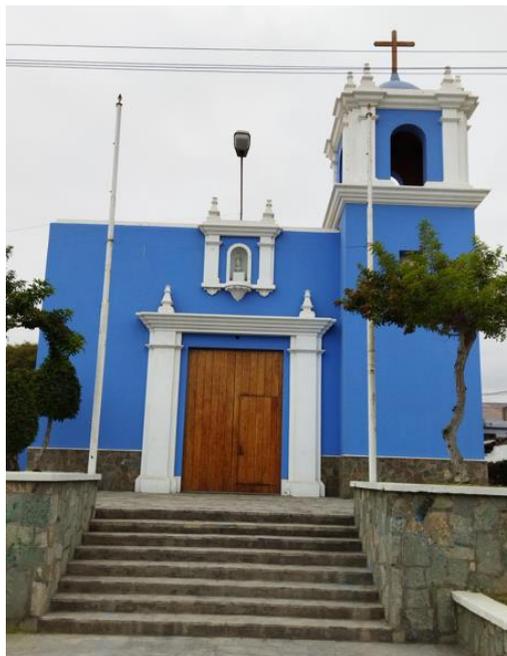
Iglesia de la Inmaculada en Mejía.

Además, la Iglesia de la Inmaculada Concepción de Mejía fue declarada Monumento Histórico por Resolución Directoral Nacional del INC N° 946-2002.

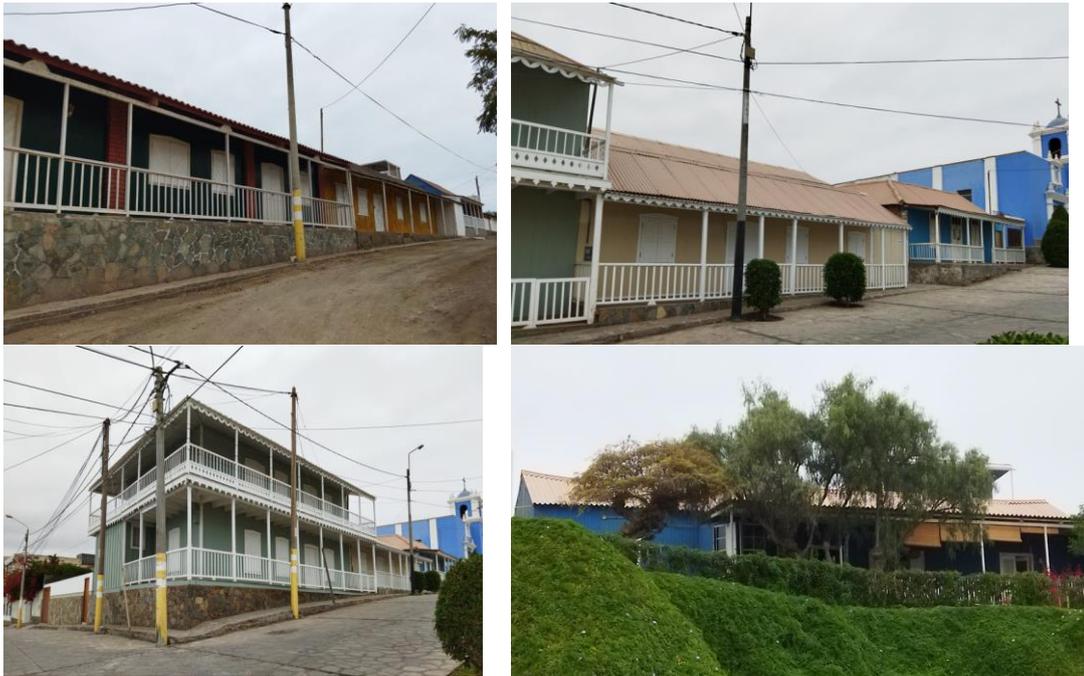
El Equipo Técnico del EOU, durante visita de campo, identificó que existen otros inmuebles de arquitectura civil doméstica, que si bien no presentan clara identificación del año de construcción, presentan la misma morfología y sistemas constructivos que el de los monumentos protegidos, por lo que se deben elaborar los expedientes respectivos y efectuar la gestión necesaria para su inclusión en el catastro nacional de valor monumental y principalmente para proceder con los con los controles como generación de políticas de conservación a nivel municipal .

Edificaciones de valor monumental que no están en el catastro de Ministerio de Cultura.
